## IZVJEŠTAJ O ISPITIVANJU REBRENICA (ROLETNI)

Broj izvještaja: **093-00-23** Datum izdavanja izvještaja: **20.06.2023.**

| Naziv proizvoda / tip: | Alu roleta s metalnom nadgradnom kutijom,<br>električno upravljanje | | 1,23 x 1,48 m<br>PODFASADNA KUTIJA |

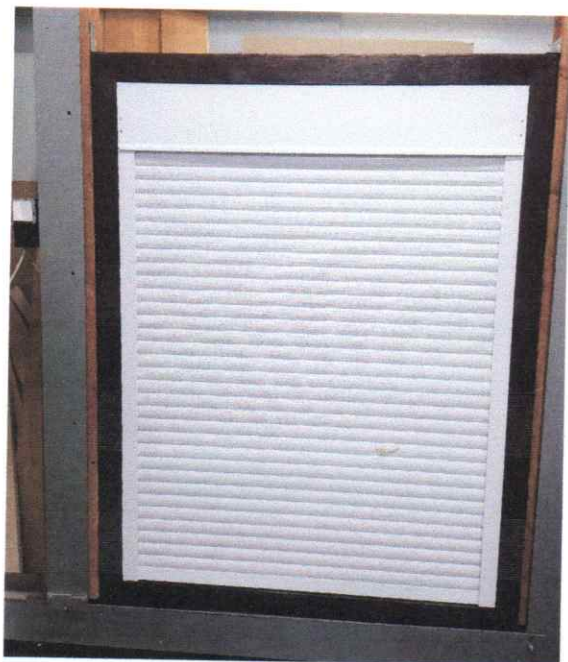
Pogled iznutra

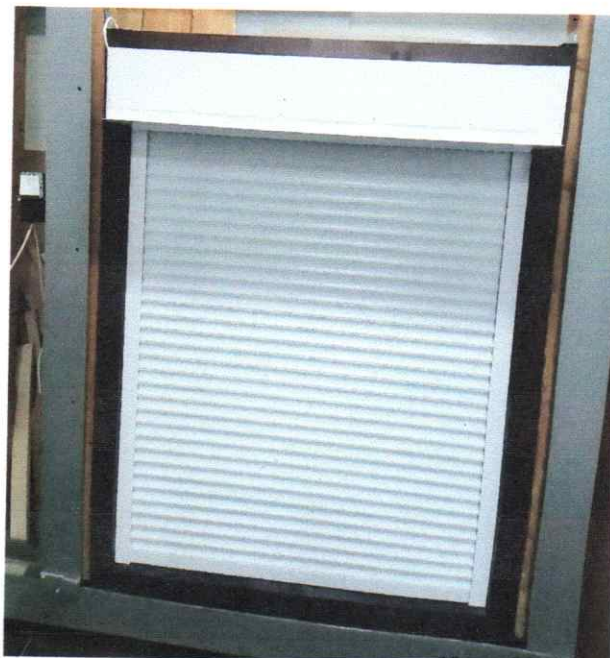
Pogled izvana
